# 須磨離宮公園 専門園改修提案書

一般社団法人神戸市造園協力会  
須磨離宮公園運営委員会

## 1. 改修の考え方

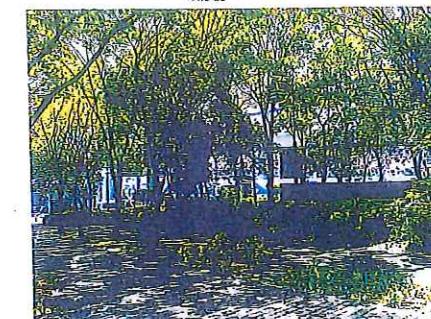
H-2

改修前

1. 高木が伸びすぎてしまい。
2. 高木が狭り園路が狭い。
3. 光が届きにくく、花物が咲きにくい。

項目	数量	単位	単価	金額
ケヤキ伐採採伐	4	本		
アプローチ花壇	1	式		
合 計

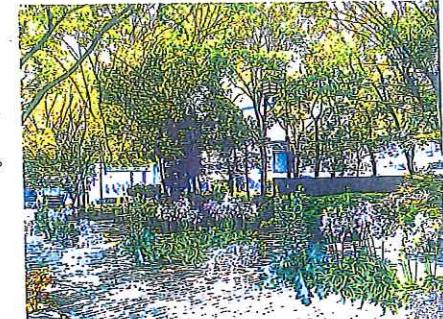
改修後イメージ

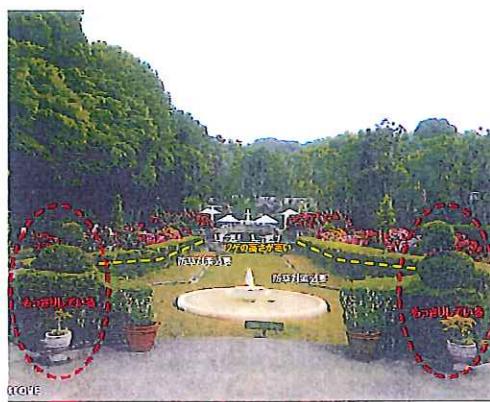
ツゲが佔め上がりが過ぎて見苦しく、背が高いので圧迫感を感じる。  
ツゲの背が高いので入口や、東西に設置しているベンチからバラがよく見えなくなっている。  
ツゲ足元の砂利部分は、砂利とシートで防護してあるが効果が弱くなり簡単が良い。  
入口にあるトピアリーのエッジが剥いておらず、ちっさりしている。

- ツゲを植え替え、高さを石碑みに統一。見通しをよくする。
- 足元にある土留や防草シートを撤去す。できるだけ大きい砂利を深く入れて草が生えないようにする。砂利の石は白を選択すれば、パラソルや噴水などの色合いが合い、明るい印象となる。
- 入口前のトピアリーは皆つくり込みをしてエッジを削りたせるか、新しいものに替え替える。
- 植え替える場合は庭園内のコニファーに指す、なおかつ既存のコニファーのくり込み・造形を併せて行うと美しい。

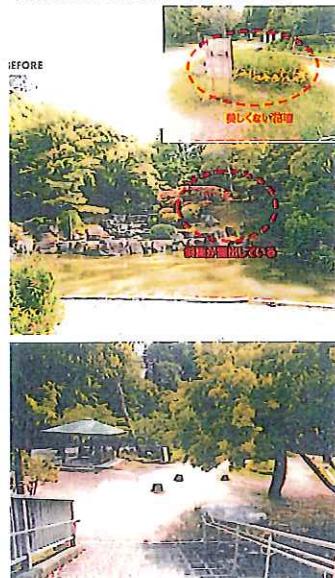
歩道橋から来た来園者は、樹木が邪魔になって園内を見渡せないため、迷路を見失う。  
広場からは苗木が剥離して滝が見えず、近付かないと思付かない。  
「みどりの滝」というほど、みどりが充実していない。  
持続が無く、見事な防護をしている。  
無用根やノカンソウ花壇の植生が中段半端で美しくない。

- 歩道橋から来た来園者から広場が見えるよう、目線の軸を作ろう。
- 滝を見通せるように節約になっている低木を撤去。高木類の過かし剪定もあわせて行う。
- みどりの滝の前面がむぎだになってしまったところは、モミジなどを植えて緑意の充実を図る。
- 沢山のサクラが咲いている。そのサクラを活かして「サクラ回」位置付け、サクラを指揮する。
- のっなとした面でもない花壇は撤去を推奨する。無用が少々あります。

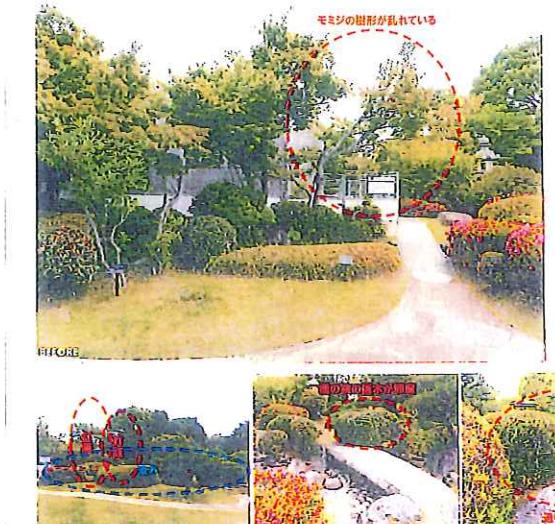
- 和庭園前のモミジの樹形が丸めで乱れている。
- 低木や中木が若すぎて、枯山水の存在を感じられず、灯籠が完全に見えない。
- 樹の後に低木は必要ない。伐採が必要である。
- 道の右側に低木は不要らしい。圧迫感があり、遙りにくい。
- マツ刈れを找探したまま、切り替をそのままにしている。

- 和庭園前のモミジは伐採し、植え替えか別の品種に替える。
- 大木くなりすぎた低木や中木は刈り込んで小さくするが、他の樹木（例えはドウダンツツジ）に植え替える。
- 楊の抜き取り同様、障害となる低木は撤去する。
- 松枯れした所にはモミジを植えて、モミジを増やす、紅葉を楽しめるようにする。

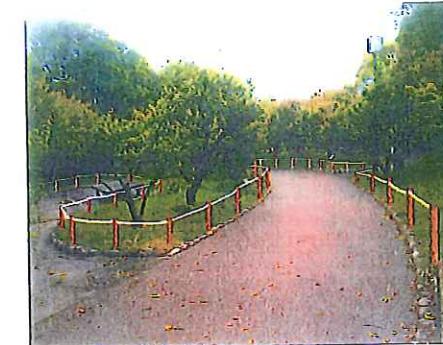
## ロープ橋の設置

その一方で来園者のマナーの低下、駐車場、歩道、木道など梅宮周辺の基盤が十分なものでない梅宮の背景や周辺の環境に色々できている。

モロの背景では梅宮を自らホタクするため住民とのトラブルを発生する傾向がある。梅宮の魅力を強化することで住みよい環境をを目指すことが肝要である。

目 項	ロープ橋設置工	約 400 m
表題設置工		約 40 m

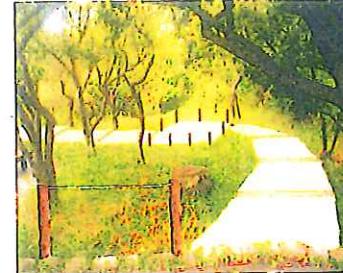
## 園路・広場の設置

梅宮園路 / 自由に移動地へ入ることができる状況

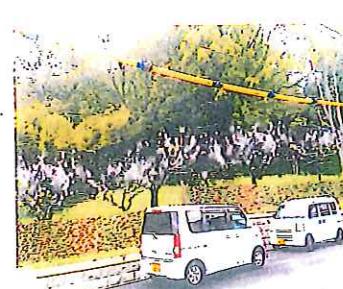
梅宮園路 / 宅地との境界部分。

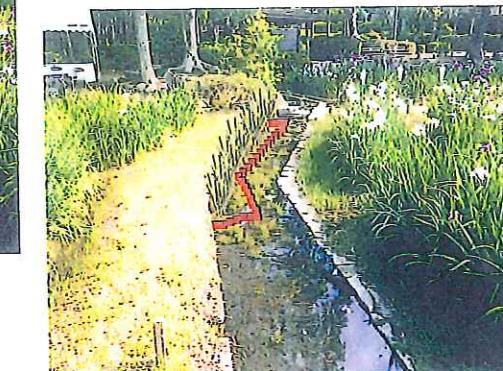
現況写真

例えば、コナラを撤去して仕立松を植栽したり、また菖蒲園としての充実のためにアヤメの植栽をして南面の壁ももう少し際立たせて前面の植栽地にもアヤメを植栽して和の風情をもっと出して良いのではとご提案します

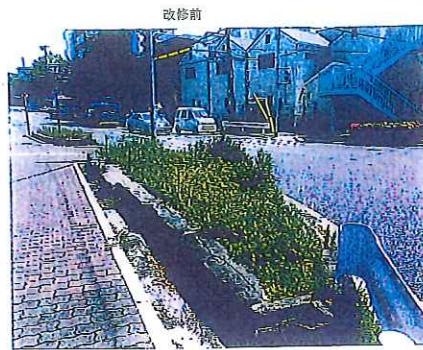
H-2

課題

1. 芽草が茂茂。
2. 入口があることがわかりにくい。

項目	数量	単位	単価	金額
並列花壇	1	式		
合計

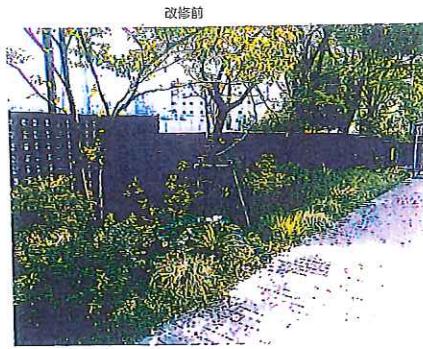
H-3

課題

1. 線草が繁茂。
2. 回路の長さが楽しみにならない。
3. ヤマボウシが成長不良。

改善策

1. 低木、地被など性草とともに撤去。少し草やかさを加えた高根草中心の植栽に
2. レンガ調は歴史を感じさせる構造物として保存。樹名札の刷新
3. ヤマボウシは不適と見え、撤去。サルスベリヒトツバタゴ等に変更。

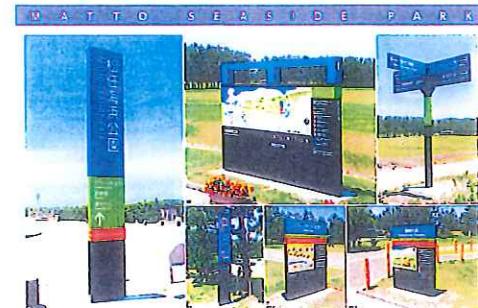
多くのサイン計画は現状に現れながらも見やすさを追求しているものが多い。パンフレットを販売したり、バス停等ができる多様性、かつ色や文字の大きさ、デザイン等統一シンプルで共通性につながります。

- 総合的なインフォメーションが必要な場所・・・・・・4箇所  
各割りエリのコンセントや、園内のイベント告知。  
全ての施設と共に在社を回答。
- 各施設のインフォメーションが必要な場所・・・・・・8箇所  
それぞれの施設の告知そのもの、歴史、見所、その施設のイベントや時季特設用語等、  
トイレの看板などのピクトグラムや、注意点も。
- 案内・話すサインが必要な場所・・・・・・・12箇所  
迷子が何處に迷っているのか、何メートルで周辺に目くらましをするライン、  
階段やスタートの看板、斜面の見えるなども書き入れる。
- 案内サインはおおよそ必要な数です。再現性による計画案によっては数値が細分化される場合があります。

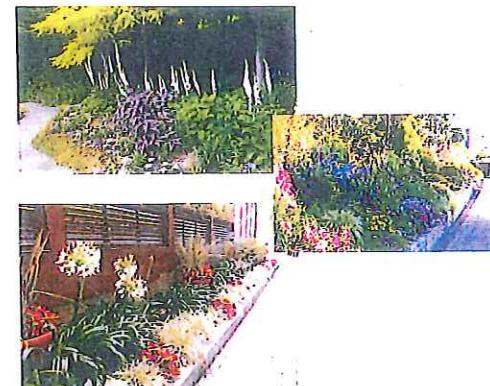
ゲート両サイド(改修案イメージ)

- ・他のゲートと統一感を持たせた植物をおこなう。
- ・低木、宿根草の植栽をベース（ナチュラル感じ）に。
- ・葉部の見栄えアクセントをつけて駐車公園の四季を演出する。
- ・看板・サインなどはできれば仕様を統一する。
